□ 症例報告 □

人工呼吸ケアチーム回診時に発見された ピューリタンベネット 740 のバッテリー異常

PB740 Battery Abnormality Discovered at a General Ward Round by the Respiratory Care Team

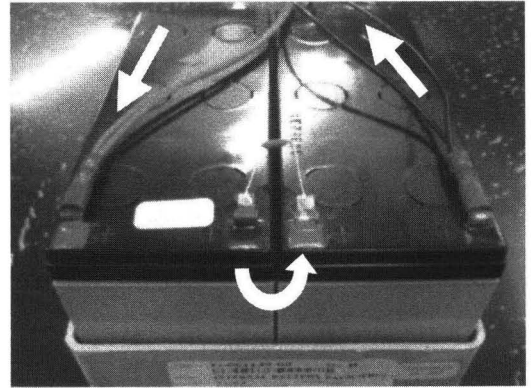
後日、タイコヘルスケアのテクニカルセンターから届けられた調査の結果では、PB740に搭載されているバッテリーは12ボルト（V）の鉛蓄電式バッテリーでありこれが2つ直列に接続され24Vの電圧を供給する（図1）のであるが、そのうちの一つが何らかの異常により極端に劣化しており、それが今回の偶発的電源停止の原因であることが判明した。ちなみに、このバッテリーは交換後一年も経っていない状況であった。

図1 PB740に搭載されている鉛蓄電式バッテリー
12ボルト（V）のバッテリーが2つ直列に接続され24Vの電圧を供給する。個々のバッテリーの内部にはひとつ2Vのセルが6個備えられている。

メーカーであるタイコヘルスケアのテクニカルセンターからの事後調査報告により、PB740に搭載された2つのバッテリーのうち1つが極度に劣化していることが判明した(図3)。2つのバッテリーを直列に接続し充電状態にしておくると合計の電圧は規定範囲内を示したが、その状態でも内部抵抗が非常に高いことが分かった。バッテリー駆動の状態とした後にそれぞれのバッテリーを個別に調べたところ、1つはまったくの正常であったが、もう一つは電圧が10Vと低くなっており、しかも内部抵抗が非常に高かった。2つのバッテリーを接

続しAC電源で使用した時の電圧が規定範囲内であったため、10分毎に調べてその値を表示するバッテリー残量ランプはフル充電を示していたのである。しかし、実際は内部抵抗が非常に高かったためにバッテリー駆動に切り替わった際の負荷によって急激に供給電圧が低下し停止したものと考えられる。同バッテリーは内部が6つの部屋に分かれており、今回はそのうちの1つのセルが何らかの原因で破損していた。他のセルおよびもう1つのバッテリーには異常が認められなかったことから、使用法の問題というより、製品出荷時からの異常か耐久性の問題が原因であった可能性が高い。だが、残念なことに、内部抵抗が高くなった原因の詳細は解明できなかった。

今回のようなバッテリー自体の異常は、人工呼吸器使用前であればバッテリーロード(負荷)テストをすることで発見可能であろう。しかし、使用前点検では異常が無くとも使用中に異常が発生したとなると、「電源プラグ引き抜きテスト」以外には異常を発見する方法はない。当院では、臨床工学技士にメーカーにより開催されているPB740のテクニカル講習会を受講してもらい、一般病棟からICUに返却されているあいだにバッテリーロードテストを徹底して施行することとし、RCT回診時には、停電を想定した「電源プラグ引き抜きテスト」を継続して行うことで対応策とした。電源プラグを引き抜く際には、本体内部に過電流が流れる可能性も懸念され、メーカーからは安全性を保障できないと伺っている。しかし、手っ取り早く停電状態を再現できるため実際に行っている施設もあるものと想像される。他社の人工呼吸器では、始業前点検のチェック項目の中に「電源プラグ引き抜き」が含まれているものもあるため、技術的には難しくないのかもしれない。ベッドサイドでは、医療従事者が電源コードを足で引っ掛けて抜いてしまうこともないとは言えず、電源引き抜きに耐えられる

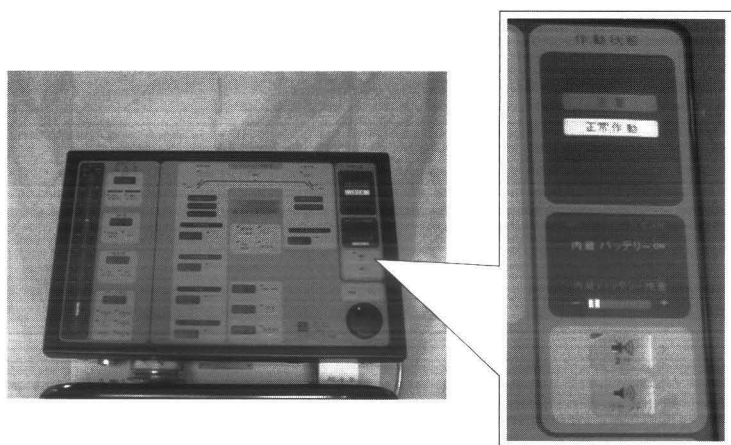
電式であるため短期間で自然放電することは通常ありえない。また、たとえバッテリーが空であっても電源コンセントにつなぎスイッチを入れた状態で5時間程度の連続使用状態またはスタンバイ状態とすることによってバッテリーは充電されフル充電状態になる。今回の事例では、RCT回診日までにすでに3日間人工呼吸器が連続使用されておりバッテリーは十分に充電されていたはずである。実際、バッテリー残量表示ランプ(図2)もフル充電を示していた。しかしながら、電源プラグを引き抜いた数秒後に人工呼吸器が止まってしまった。このPB740は、今回使用する数日前まで他の患者に使用されており、その間のRCT回診では「電

図2 PB740の正面パネルと内蔵バッテリー残量表示ランプ

AC電源が何らかの原因で寸断されると瞬時にバッテリー駆動に切り替わり、アラーム音とともに「内蔵バッテリーON」のランプが点滅する。内蔵バッテリー残量ランプは、はじめから+まで10個点灯しバッテリーが正常であれば約2時間後に向かって右側からひとつずつランプが消えていく。
