# 南三陸・気仙沼地区、大気中粉じん・アスベスト濃度測定結果

平成 23 年 4 月 20 日

吉川徹 1、和田耕治 1、外山尚紀 2

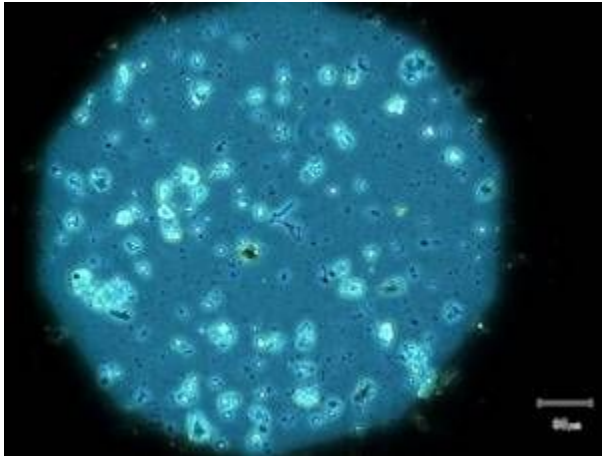
図1 位相差顕微鏡画像（サンプリング試料、気仙沼市本郷交差点）

気仙沼市内本郷交差点付近でサンプリングされた試料からは、写真（図1）のように5本の繊維は1カ所に固まっている状態の鉱物性繊維が確認された。別々の繊維が偶然このように重なったとは考えにくく、この状態に近い形で浮遊していたと考えられる。吹付け材などの建材から飛散したものである可能性が高い。吹付け石綿除去の現場でよく観られる繊維の重なり構造のものである。位相差顕微鏡観察では、これらの繊維は全て消光角は直消光が明白であるため、また繊維の形状から角閃石石綿であると考えられる。伸長はかすかに正、多色性は確認不能、形状からアモサイトの可能性が高いと思われるが、明確ではない。

以上から、高濃度ではないが、気仙沼では石綿繊維が飛散していることを示唆する結果といえる。調査を強化して継続する必要がある。

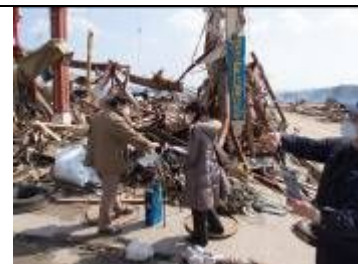
図2 瓦礫の目視による評価、環境測定の様子

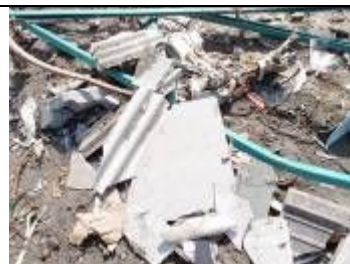
2011年4月10日午後、南三陸町、4月11日（日）午前気仙沼、本郷交差点周辺市街および3月11日～12日に火災に見舞われた鹿折地区実地で、瓦礫等に含まれる目視による調査を行った。特に、アスベスト含有している可能性のある建材や断熱材（ボイラー及び加熱容器、セメントパイプ、電線用線渠、パイプ被覆、屋根材、ダクト及び家屋の断熱材、耐火板、炉の断熱パッド、床タイルや床シートの下敷き等）がないか実地調査を行った。図2は南三陸町志津川地区における調査の様子である。図3瓦礫のなかに含まれていた波型スレート、アスベスト含有建材、図4は吹付ロックウールである。2011年4月11日に図4に示した吹付ロックウールを偏光顕微鏡で確認したところ、石綿繊維は確認されなかった。

図3 確認された波型スレート、アスベスト建材

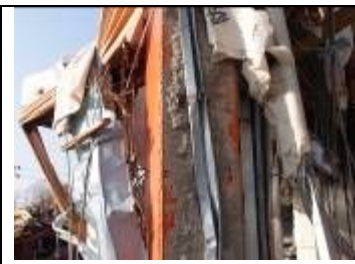
図4 吹付ロックウール、アスベストはなし
