# 南三陸・気仙沼地区、大気中粉じん・アスベスト濃度測定結果

平成 23 年 4 月 20 日

吉川徹 1、和田耕治 1、外山尚紀 2

1 フィットテスト研究会、2 東京労働安全衛生センター

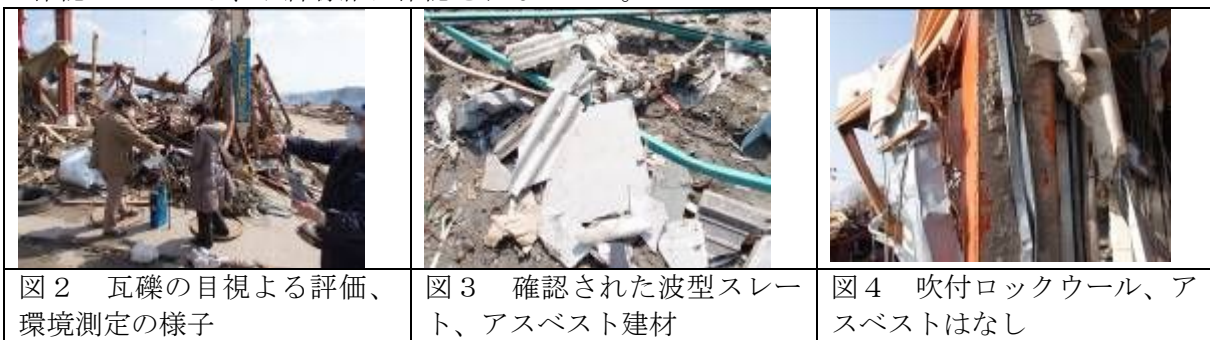
2011年4月10日午後、南三陸町、4月11日（日）午前気仙沼、本郷交差点周辺市街および3月11日～12日に火災に見舞われた鹿折地区実地で、瓦礫等に含まれる目視による調査を行った。特に、アスベスト含有している可能性のある建材や断熱材（ボイラー及び加熱容器、セメントパイプ、電線用線渠、パイプ被覆、屋根材、ダクト及び家屋の断熱材、耐火板、炉の断熱パッド、床タイルや床シートの下敷き等）がないか実地調査を行った。図2は南三陸町志津川地区における調査の様子である。図3瓦礫のなかに含まれていた波型スレート、アスベスト含有建材、図4は吹付ロックウールである。2011年4月11日に図4に示した吹付ロックウールを偏光顕微鏡で確認したところ、石綿繊維は確認されなかった。
