# 歯科治療により DDD Pacemaker の設定が Back-up VVI Mode に切り替わってしまった 1 症例

埼玉県立循環器・呼吸器病センター循環器科 宮崎秀和・柴山健理

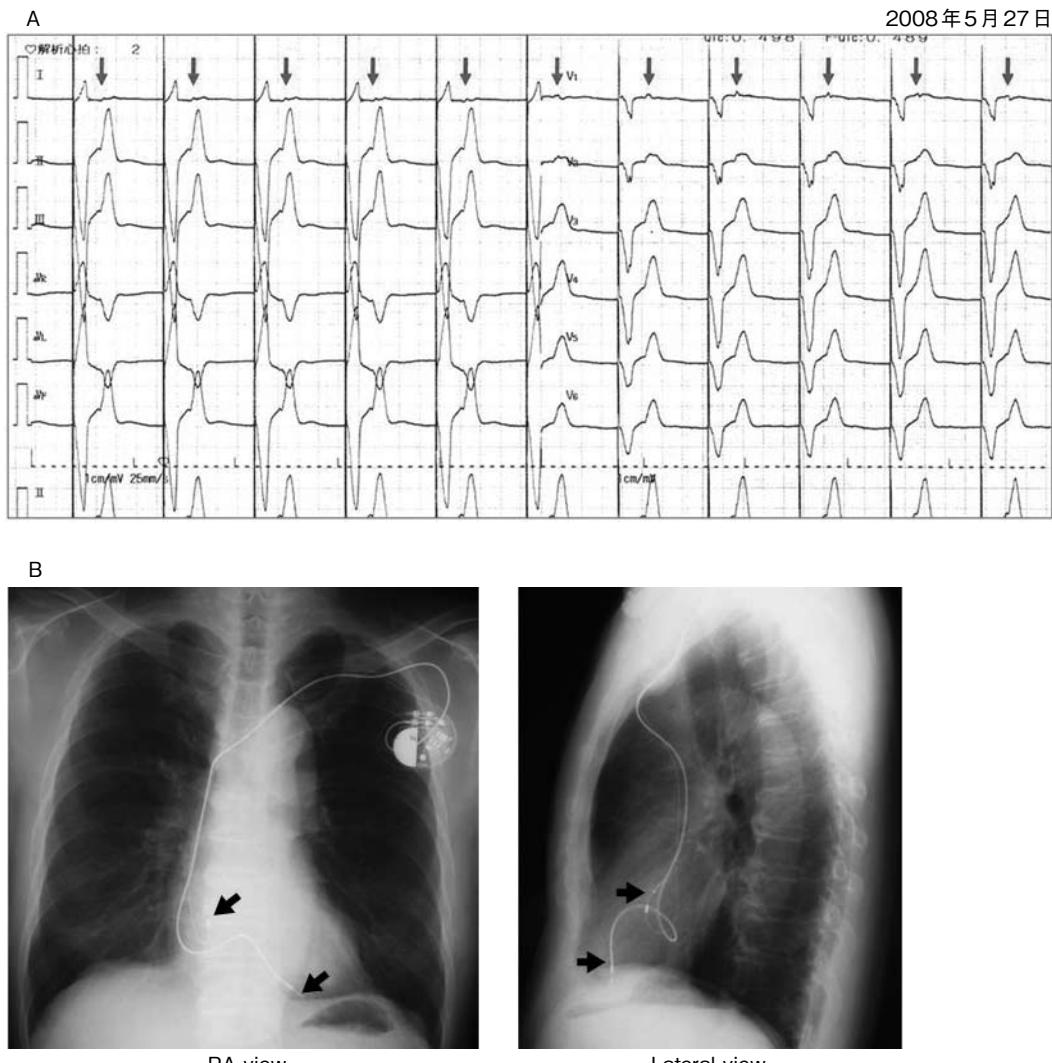
図2 胸部不快感を主訴に外来受診した時の12誘導心電図(A)と胸部X線写真(B)

常を認めなかったが、12誘導心電図により心室ペーシング調律(60/分)となっていることが確認された(図2)。P波はすべての心拍のT波上に認められ、逆伝導性のP波のように思われた。PMのinterrogationを行ったところ、back-up VVIモードになっていることが判明した。このときの各種測定値やPMに保存されているデータには明らかな異常所見は認められなかった。プログラマーを用いてPMの設定をDDD 70～120/分に変更した(図3)。

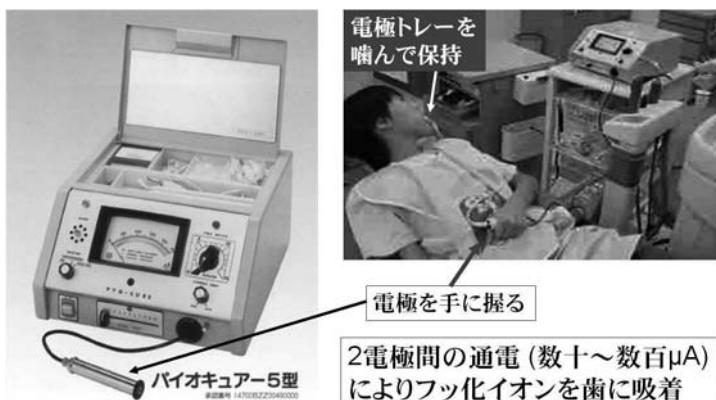
図4 イオン導入器の外観と使用方法

詳細な原因調査を行った結果、歯科治療の際にイオン導入器(パイオキュア<sup>®</sup>、ナルコーム社製)が使用されていたことが判明した(図4)。本治療器はフッ素を治療部に充填する際、電流が探触子と対極板の間に流れる仕組みになっている。微弱電流ではあるが、治療時に行われた通電が原因でPMの設定がリセットしてしまったと考えられた。

bipolar lead systemを採用していたが、回路のリセットを生じた。双極電極では単極電極と比べて雑音の大きさが1/6以下になるとされている。実際にどの程度の通電が行われたか不明であるが、かなり大きな電流(240  $\mu$ A以上)の通電が行われたと推察される。

め、これらを患者から十分離して使用する必要がある。後者には電気的根管長測定器、歯髄診断器およびイオン導入器が含まれる。本症例のようにbipolar lead systemを採用していたとしても、植え込みdeviceにEMIを与える可能性があることを厳に認識しておく必要がある。また、循環器病の診断と治療に関するガイドライン<sup>3)</sup>上でも口腔内に直接通電する歯科用電子機器の使用は原則的に禁忌であるとされている。しかし、この事実を治療にあたる歯科医が認識していない可能性があるため、device治療を受けて

いる患者が歯科治療を受ける際には、事前にどのような機器が治療に使用されるのか担当医とよく相談しておく必要がある。
