両室ペーシング機能付きペースメーカー植込みの際に、 左室リードが冠静脈内でstackし単純牽引で リード破損し抜去した1例

さいたま市立病院循環器内科 中嶋一晶・中澤直美・勝木俊臣・宗形昌儒
秋間 崇・神吉秀明・小山卓史

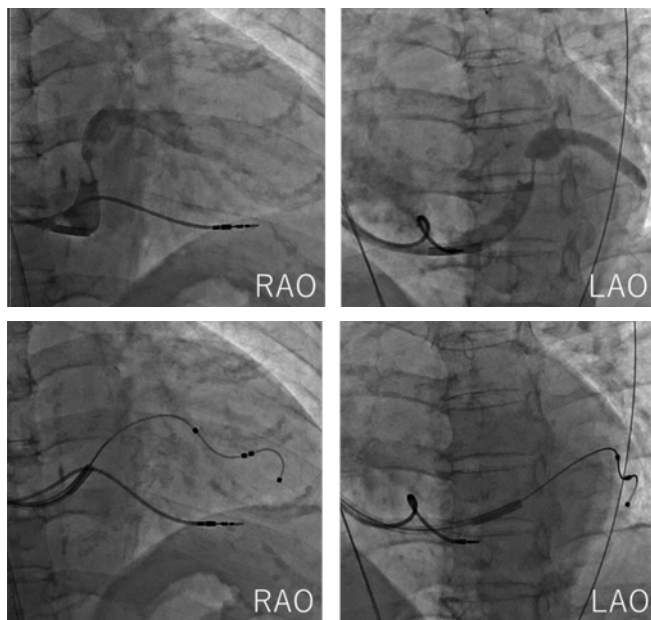
図2 冠静脈造影(上段)および左室リード留置(下段)
右室リードの対側に冠静脈洞の分枝を認め同部位に左室リードを留置した。

右室リードを右室中隔心尖部にスクリューインし左室リードの留置の方針とした。冠静脈洞にデリバリーシースのカニューレションを行った後に冠静脈洞内を造影した。mid-lateralに太い静脈を認め，留置に適した血管と判断しS字型の左室リードを留置した。図2のように留置を行ったが，血管が太く電極をうまく圧着させることができず閾値が不安定であり，別の部位に左室リードを留置する方針とした。

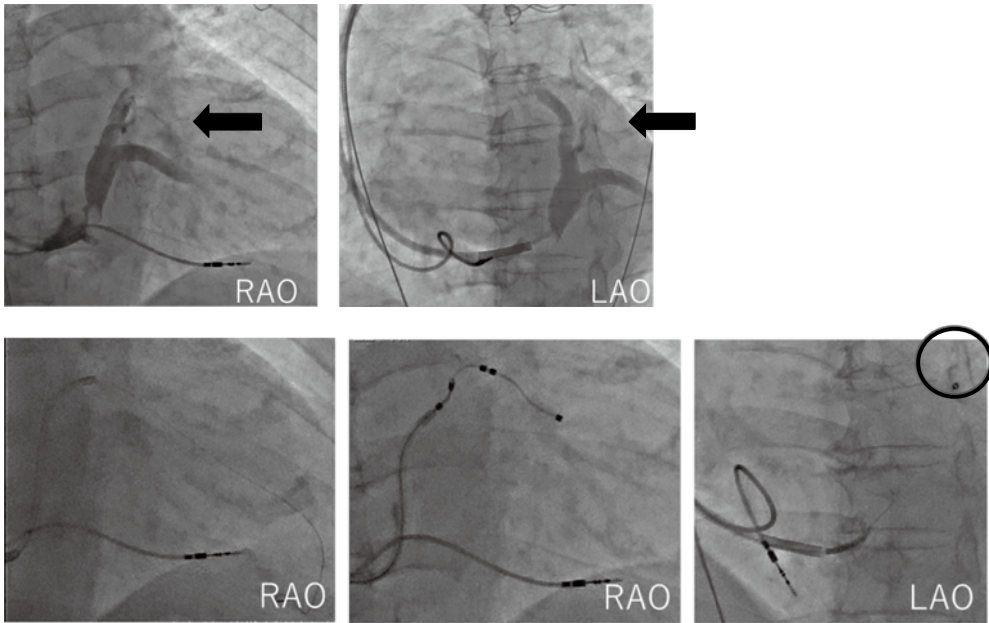
図3 冠静脈洞造影(上段)および左室リード留置, 抜去(下段)

行う方針とした。再度冠静脈洞造影を行ったところ，やや頭側に細い分枝を認めるのみで，他には分枝は明らかではなかった。細い分枝に左室リードを試みる方針としたが，安定性を考慮して左室リードにAttain Stability™ Quad (Medtronic)を使用することとした(図3上)。リード第4電極をtarget veinまで挿入しスクリューインしパラメータを確認したが，良好な閾値を得ることはできずリード再留置の方針とした。スクリューアウトを行ってリードの回収を試みたが，牽引に抵抗があり血管内でstackしていると判断した。スクリュー部位はガイドリングカテーテルまで収納されるものの，左室リードの先端部位はカテーテルへの収納は困難で，強く牽引し収納を試みると，透視上ガイドリングカテーテル先端が変形してしまうことが確認された。そのまま留置し，別の部位に左室リードを追加することも検討したが，遺残リードトラブルを危惧して単純牽引で抜去する方針とした。強く牽引すると，リードが伸長し，

冠静脈洞内に細い分枝(矢印)があり, 同部位にスクリーントップ部の左室リードを留置した。パラメータ不良で再留置を試みたが, 抜去が必要で先端が遺残した(丸)。

まずは手元の部位が回収された。そのまま牽引すると, 第1電極が遺残したまま残りのリード部位が回収された(図3下)。

第1電極は回収困難であることと推測され, 血圧などが問題ないことを確認し, 左室リード

の追加を行った。初回に留置した静脈内を再度造影すると, 細い側枝があり, 同部位にS字型の左室リードを留置, パラメーター不良なく同部位が至適であると判断した(図4)。

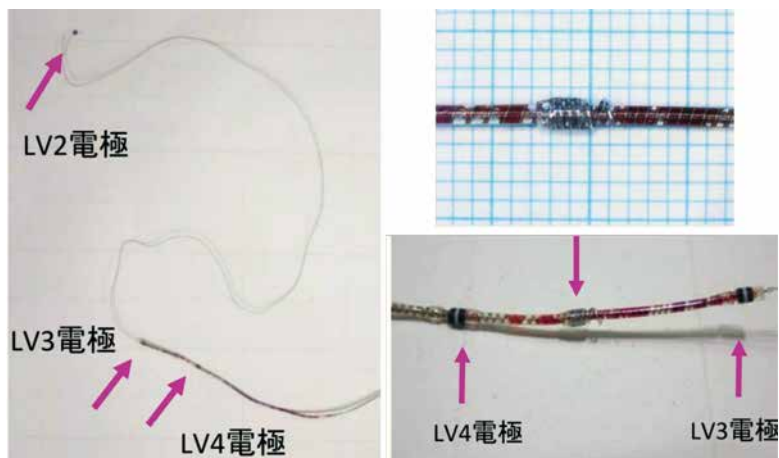
図5 回収されたリードのマクロ写真およびスクリー部位を中心とした拡大写真

回収されたリードを解析したところ、スクリー部位には異常はなかった(図5)。第3電極以遠の電線が進展を認めた。さらに細かく評価すると、第1電極は遺残されたままで、第1電極導線が断線を伴い進展していた(図6)。以上から、第1電極部位が強く血管内にtrapされたことで電線の進展を伴い抜去されたことが示唆された。
