## 慢性期人工呼吸—Post-ICU長期人工呼吸

私の施設ではこうしています  
～小原病院での試み～奥野邦男<sup>1)</sup>・奥野恵子<sup>2)</sup>・奥野真紀子<sup>2)</sup>・松村綾子<sup>3)</sup>

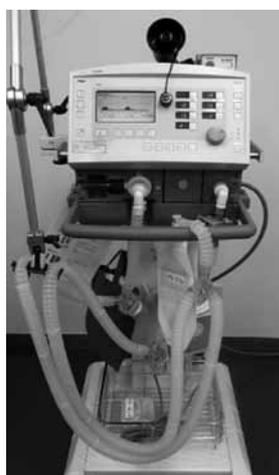
図1 Savina®  
(Dräger社製, Germany)

- 1) Savina® (Dräger社製, Germany) (図1)  
保有台数 50台  
使用モード BIPAP+PS (全症例)
- 2) Savina® 300 (Dräger社製, Germany) (図2)  
保有台数 25台  
使用モード PC-BIPAP+PS (全症例)
- 3) Puritan Bennett™ (COVIDIEN社製, USA) (図3)  
保有台数 28台  
使用モード SIMV PCV+PSV (全症例)

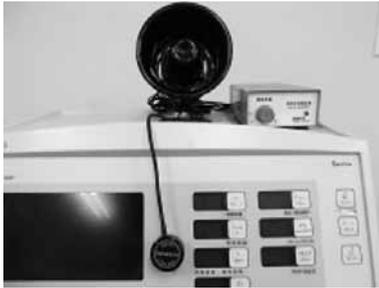
図5 アラームの音量増幅器

人工呼吸器の機種選定理由は、各施設によって様々であると思われるが、当院ではバッテリーとアラーム音量に着目している。当院では、阪神淡路大震災以後、雷や電気工事ミスによって非常電源までもがストップする事故が3回以上あったことをふまえて、人工呼吸器の内・外部バッテリーは必須と考えている。また、患者を一般病棟で管理していることから、アラーム音量は80dB以上としている。機種によっては音量が不足しているものもあるため、その場合は音量増幅器を装着し80dB以上を確保している（図5）。

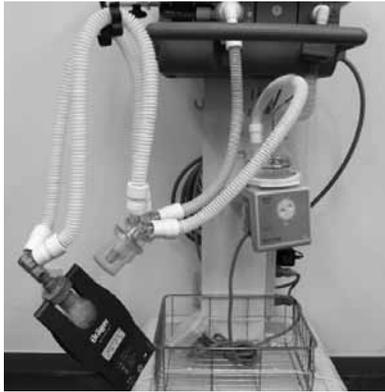
回路も「無駄鳴り」の大きな原因となり得る。当院が以前使用していたディスプレイの回路を示す（図7）。硬く、柔軟性がないことから、清拭や体位変換時に「無駄鳴り」が多く発生した。現在の回路は全てフレックスチューブで、「無駄鳴り」が確実に減少し、職員からも評価を得ている（図8）。

図7 以前使用していたディスポーザブルの回路

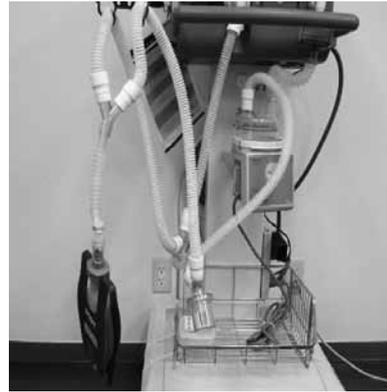
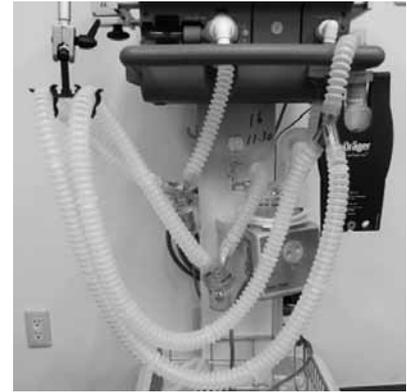
図8 現在使用しているフレックスチューブ

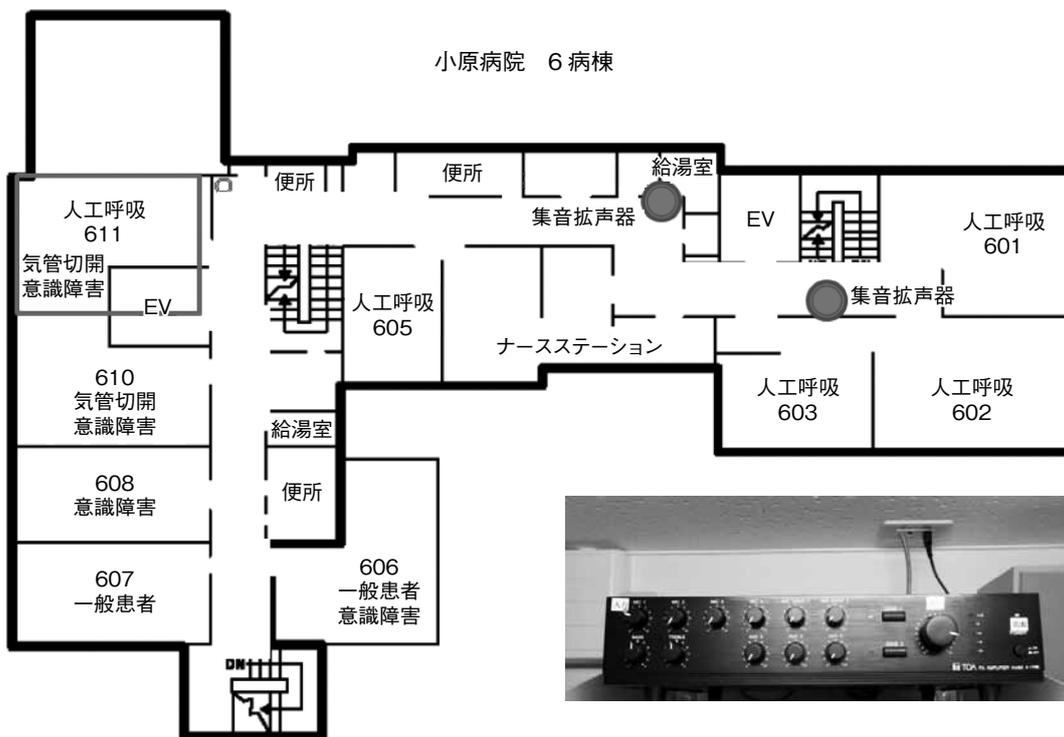
「無駄鳴り」が少ないとはいえ、ゼロにすることは不可能である。一般患者がアラーム音をうるさいと感じることがないように、一般患者の病室と人工呼吸器患者の病室の間には意識障害・気管切開患者の病室を配置している。またナースステーションから離れた部屋での人工呼吸器管理の場合、80dBの音量でも看護師がアラームを聞き逃す危険を考え、集音器・拡声器を設置している（図9）。

図9 病室配置の工夫と集音拡声器の設置

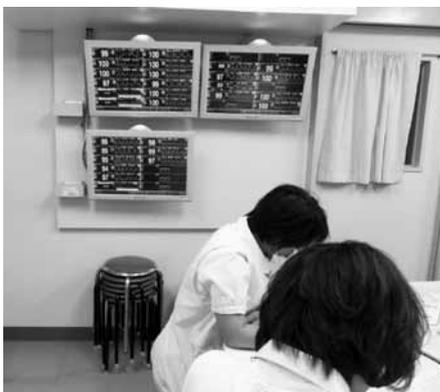
人工呼吸器管理の患者全員にパルスオキシメーターを装着し、ナースステーションに設置したセントラル

図10 ナースステーションのセントラルモニター

モニターで一元的に管理している (図10)。
