C-43 人工呼吸器保守管理状況とオーバーホール直後の火災経験についての報告

福岡大学病院救命救急センター，同手術部\*\*  
広島大学医学部救急医学\*  
瀬戸嶋敬太，後藤英一，谷川攻一\*，大久保誠\*\*，田中経一

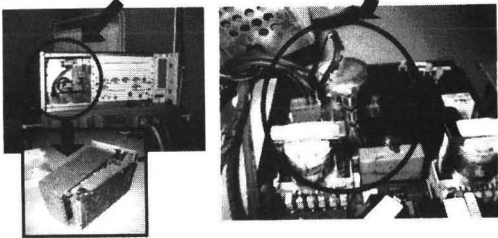
写真1 出火直後の人工呼吸器  
Drager社製人工呼吸器 電源ボックス内部基盤  
(電源ボックス内部から出火) (焼け焦げたコンデンサ)

器に関しては、他にも同様にコンデンサからの出火が確認された為、メーカー側は自主改修の届けを行うとともに交換作業を実施した。今回我々は、医療機器から火災が起きた事を経験し火災の度合いを瞬時に把握し、冷静に行動を取らなければならない。機械的トラブル対処には時間的制約がつきまとう為、すぐに判断が付き正常化できるトラブル以外は、人工呼吸器の使用を中断し、蘇生バッグでの用手換気をするなどの処置がまず必要になる。人工呼吸器のトラブルの多くは人的トラブルであるが、時には今回経験した機械的トラブルは致命的になる事もあり、患者へ安全に使用する為には、使用方法の十分な理解とCEによる保守点検が重要であると思われる。
