日本口蓋裂学会

認定師 重点症例研修記録用紙

・診断名： 左側口唇顎裂

・症例番号： 1

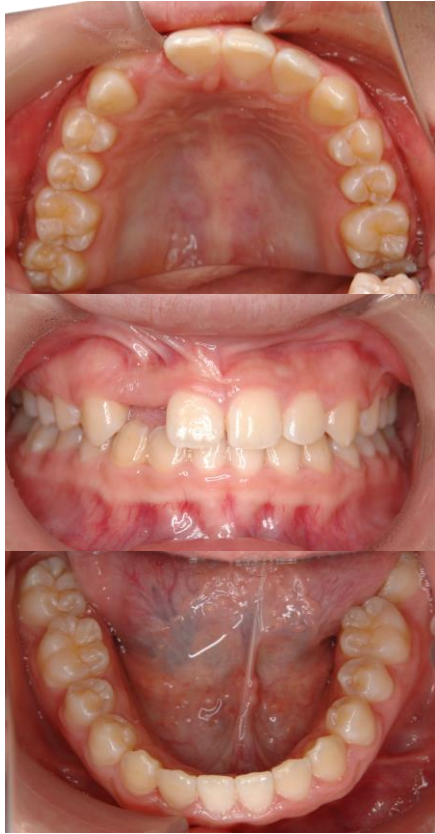
写真1 :

(写真1の説明) 初診時口腔内所見

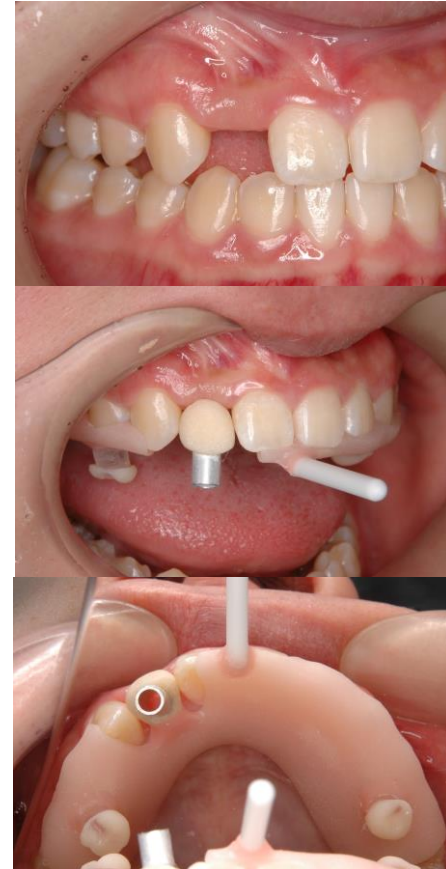
・写真2 :

(写真2の説明)
CT撮影用 ステント装着時

2007年2月 術前検査、CT撮影

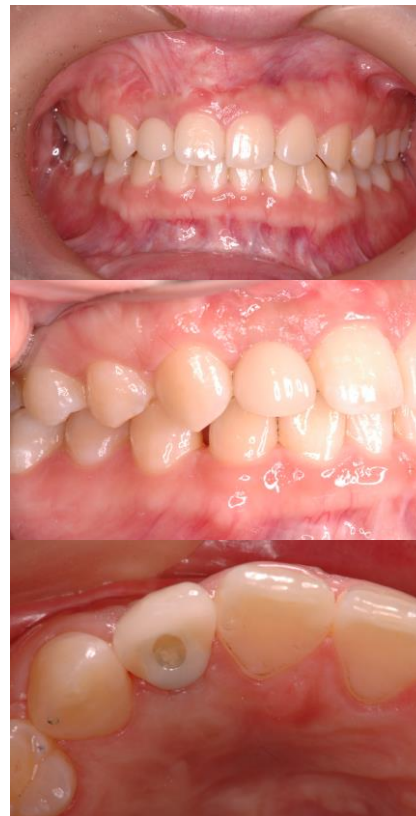
・写真6 :

(写真6の説明)
治療終了後4年経過時の口腔内所見

インプラント上部構造装着後は、当院歯科衛生士と連携して、口腔ケ
アおよび、咬合のメンテナンスを半年ごとに行った。

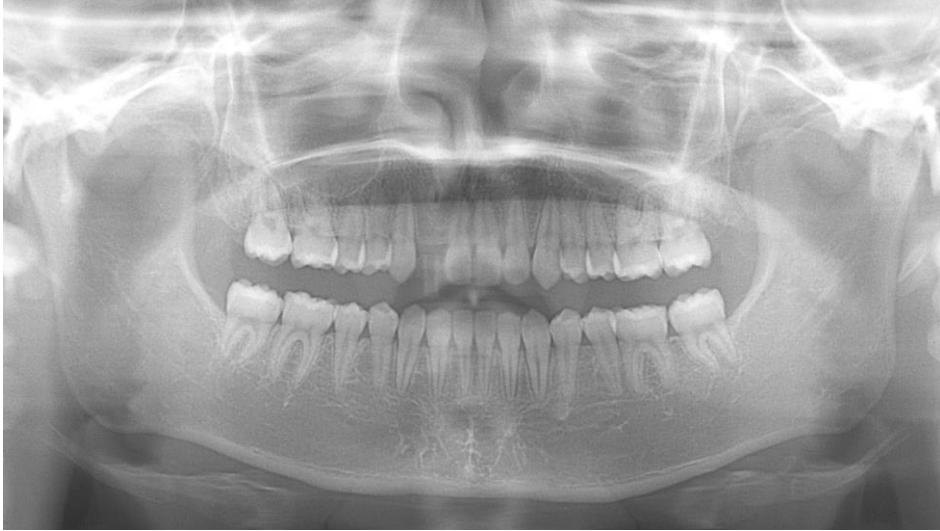
術前：

補綴科初診時のパノラマX線画像

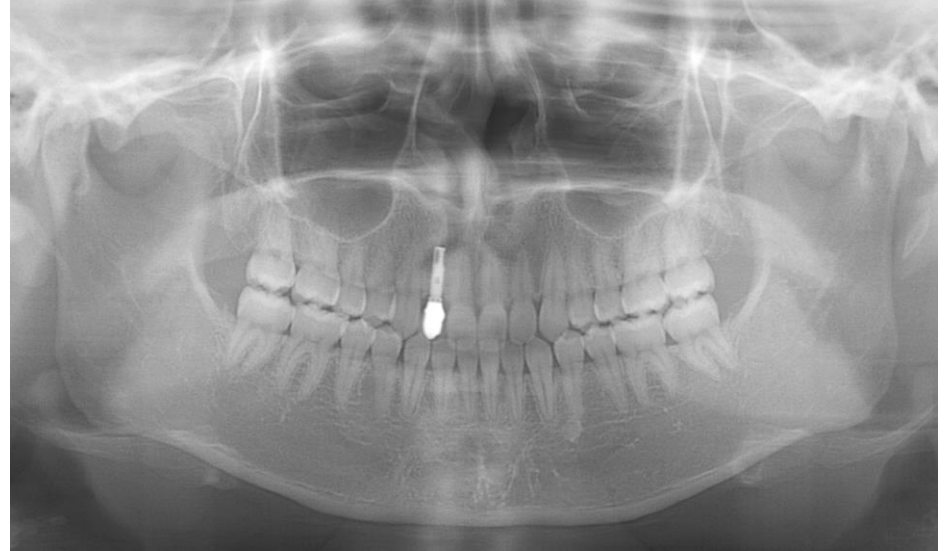
・術後：

インプラント治療終了後5年経過時のパノラマX線画像
