日本口蓋裂学会

補綴歯科分野

認定師 重点症例研修記録用紙

重点症例研修記録用紙 1-1

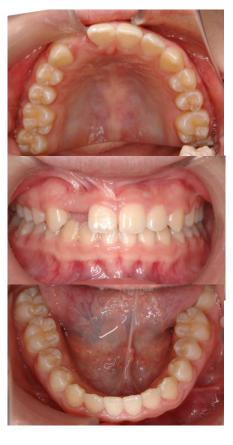
写真1:

(写真1の説明) 初診時口腔内所見

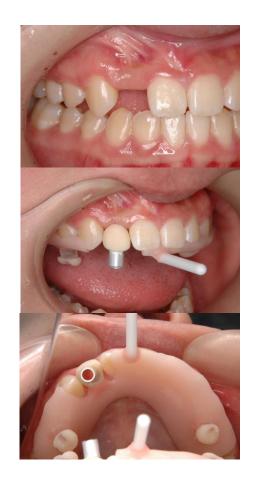
写真2:

(写真2の説明) CT撮影用 ステント装着時 重点症例研修記録用紙 1-3 (治療記録 術後)

2007年2月 術前検査、CT撮影

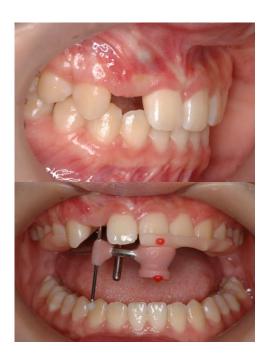
写真3:

骨移植後、インプラントフィクスチャー埋入時、サージカルガイド製作

2008年8月 本学口腔外科において、インプラントフィクスチャー埋入

ブローネマルクマークⅢ、Ti unite NP 3.3×11.5mm

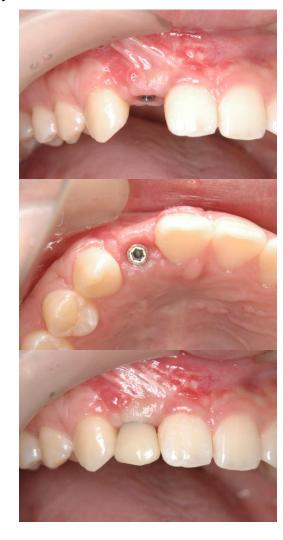
写真4:

インプラントフィクスチャー2次手術後、プロビジョナル装着時

2009年3月 インプラント2次手術、プロビジョナル装着。口腔外科との連携により同日にプロビジョナルを装着した。

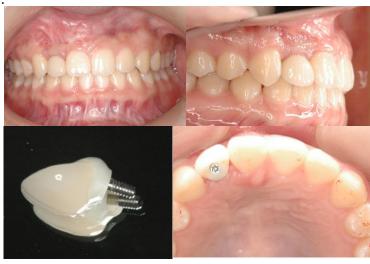
写真5:

上部構造 (ジルコニア支台、陶材焼き付け冠) 装着時口腔内所見

2009年8月 インプラント上部構造装着

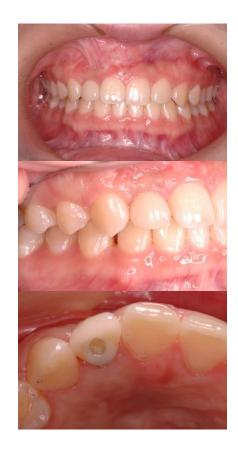
写真6:

(写真6の説明) 治療終了後4年経過時の口腔内所見 重点症例研修記録用紙 1-5 (X線検査 記録 術前・術後)

2013年8月 経過観察 口腔内所見記録

インプラント上部構造装着後は、当院歯科衛生士と連携して、口腔ケアおよび、咬合のメンテナンスを半年ごとに行った。

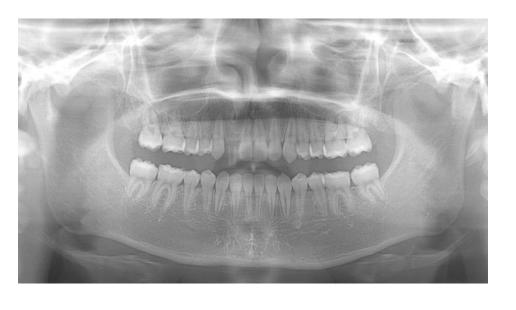
術前:

補綴科初診時のパノラマX線画像
