## ペースメーカー感染症例

阿佐谷循環器心臓血管外科 勝本慶一郎  
要町病院麻酔科 石黒俊彦

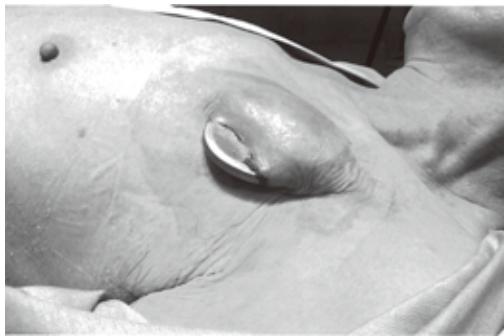
図1 症例1(感染時年齢79歳、男性)

DDD型ペースメーカーに交換5年後に感染、露出

1994年4月66歳時、完全房室ブロックのためT病院にてVVI型ペースメーカー植込みを受け、2002年9月75歳時、当院にて心房リードを追加挿入してDDD型ペースメーカーに変換、5年経過後ペースメーカーが露出し(図1)、同側の離れた位置に新しいペースメーカーを移動植込みし、リードを温存した。しかし、6カ月後感染を再発し、本人の意志にて他施設に移動した。その後の経過は不明である。

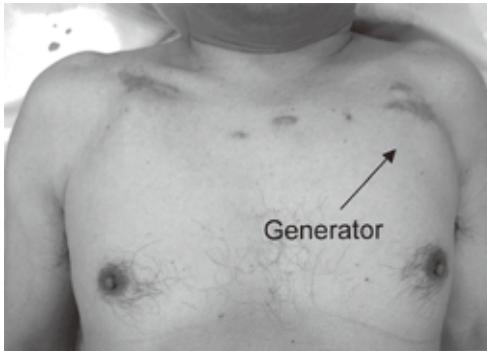
図2 症例4(感染時年齢66歳、男性)

DDD型ペースメーカー交換手術後2年にて感染。全身麻酔にてリード温存, generatorは術中消毒して使用。3年半経過して、感染再発していない。

右側のペースメーカーに接続、DDDペーシングを維持した。しかし2年後、2007年3月ペースメーカーの感染を起こし、取り急ぎ緊急的にデブリードマンを行い新しいgeneratorを感染のない同側に植込んだ。しかし1年半後、再感染し、今度は全身麻酔にて長さ6cm、幅3cmのやや大きな皮膚切除を行い、右generatorを取り出し、ポケット組織の除去とリードアンカー交換、左側の心室リードを切って新しい延長リードを接続、心房リードはもう1本延長リードに接続して、左側に向かって皮下を通して、左側の新しい皮下ポケットに移動、generatorはイソジン液につけて消毒、洗浄し、これらのリードを接続しDDDペーシングを施行した。右側の創部は逆T字型に皮膚縫合し、創部にSmith&nephew社製フォーム状創傷被覆剤(ハイドロサイトプラス)を1cm×4cm角に切ってドレーンとして創内に留置し、翌日抜去した。現在3年以上経過して感染徵候はみられない(図2)。

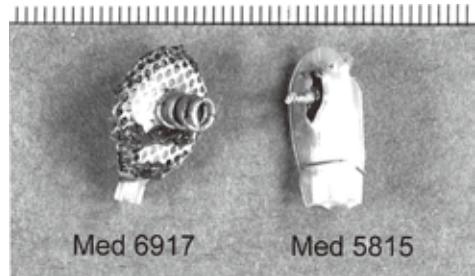
図3 症例5(先天性チアノーゼ複雑心疾患(大血管転位症、単心室、肺動脈弁狭窄症)、女性)

生後3ヵ月に植込んだ感染心筋電極を18歳時に摘出、正中縦切開にて心筋電極装着。感染を克服し、現在まで感染はみられていない。

した。generatorを取り出して、体外ペーシングに切り替えた。その後、13年間6回generatorを体外で交換、1993年10月国立埼玉病院にて、筆者執刀にて正中縦切開、心筋電極を心臓の右室側に装着、腹部腹直筋膜下にペースメーカーを植込んだ。1ヵ月経過後、左開胸にて遺残左室側電極部分(図3)とリード周囲の結合組織とともに導管状に除去し、デブリードマン、欠損部に筋肉充填した。1993年12月創感染を克服し退院した。その後、当院にてフォローし4回ペースメーカーを交換し、2012年5月現在創感染はみられない。

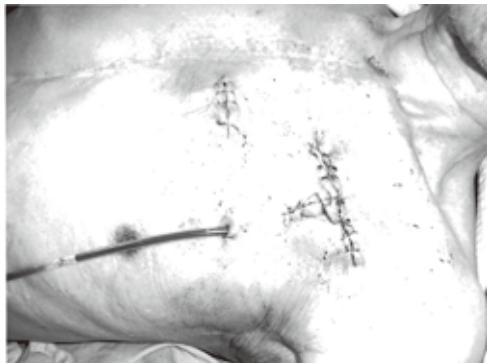
図4 症例6(冠動脈バイパス術後の男性)

86歳にてペースメーカー感染、T型に皮膚切開し、アンカーも交換。術後、携帯型持続吸引バッグを使用し、翌日抜去して退院。術後2年5ヵ月感染していない。

埋没した。内径3mm、外径5mmのシリコンチューブを携帯型持続吸引バッグにつなぎ、翌日抜去して退院した(図4)。その後、2年5ヵ月現在、感染徵候はみられていない。

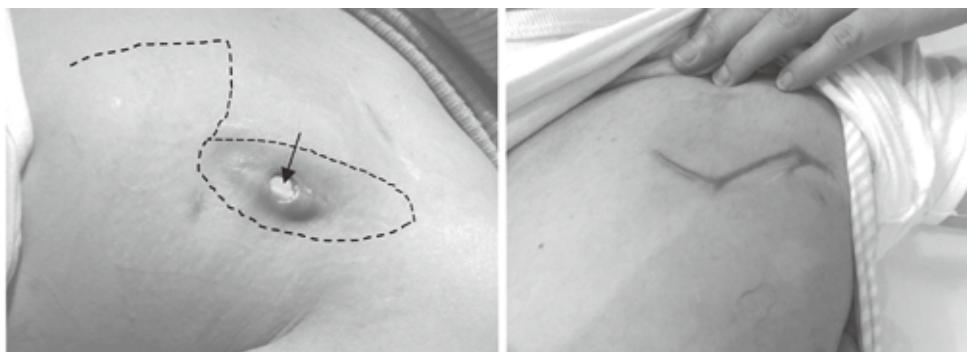
図5 症例7(感染時年齢59歳、女性)

金属アレルギーとの診断により形成外科標榜病院にて、ゴアテックスシート(厚さ0.1mm)でペースメーカーを被覆。3ヵ月後感染、シートが白く露出(写真矢印)していた。全身麻酔下に点線のように皮膚切開、アンカーを2個とも除去交換し、デブリードマンを行い、ペースメーカーは同側の感染のない位置に植込み、術後は携帯型持続吸引バッグを使用、翌日80mLの血液を吸引し、抜去して退院。1年半経過して、感染もアレルギー反応も生じていない。

某病院にてペースメーカー植込みを受け、11ヵ月後にペースメーカー感染を起こした。培養で菌の検出がなかったため金属アレルギーと診断され、形成外科標榜の病院に転院した。そこで、金属アレルギーとしてゴアテックスシートをgenerator全体に被覆する植込み手術を受けた。しかし、3ヵ月後ペースメーカーポケット感染し、直径1.5cmの皮膚欠損とゴアテックスシートの露出がみられ、当院に紹介された。

そこで、全身麻酔下に皮膚欠損周囲の健常皮膚を楔状に切開し、ペースメーカーを取り出した(図5、6)。generator pocket膜組織を除去、リードに沿ってデブリードマンを行い、アンカーも切除した。リード内に組織液の侵入はなく、コネクター断端金属管に外径1mmの短いキャップをつけて、液体がリード内に侵入しないようにして、イソジン液内に浸け洗浄した。新しいアンカーと交換し、感染のない離れた位置に新しいペースメーカーにリードを接続して植込んだ。皮膚欠損はKolker法に従い皮膚弁移動術で閉鎖し、シリコン製ドレーンを2本、2ヵ所に入れ、携帯型持続吸引器に接続した。翌日、約80mLの血液が吸引バックにドレナージされて

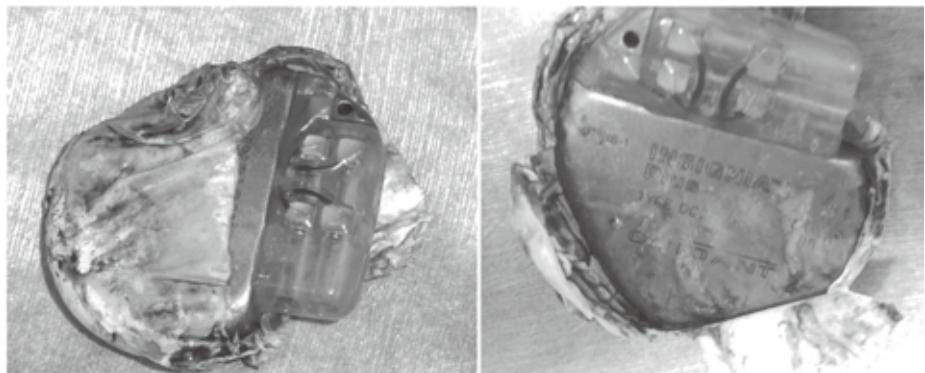
図6 症例7

摘出したペースメーカーとゴアテックスシートを開いた。金属アレルギーではなく感染であったことが証明された。

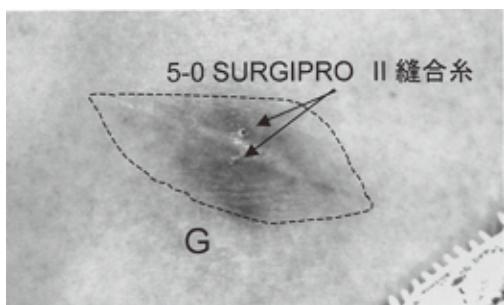
図7 症例8(75歳、女性)

10年前植込んだペースメーカーが、縫合糸膿瘍(矢印)で表層感染を起こし、外来手術室で局所麻酔下に楔状切開した。8カ月後感染微候なし。G: generator 位置

当院にてペースメーカー植込み後10年で皮下を縫ったポリプロピレン縫合糸が異物として皮膚に露出、ペースメーカーポケットの切開線が赤く炎症を起こした症例で、外来で局所麻酔をして、幅2cm 長さ4.5cm の楔状皮膚切開を行い、感染部分を切除した(図7)。5カ月後バッテリー消耗サインがでてgeneratorを交換、ポケット感染は全くみられず、その後8カ月経過している。皮膚からの表層感染は早期に処置すれば
