# 歯科治療により DDD Pacemaker の設定が Back-up VVI Mode に切り替わってしまった 1 症例

埼玉県立循環器・呼吸器病センター循環器科 宮崎秀和・柴山健理

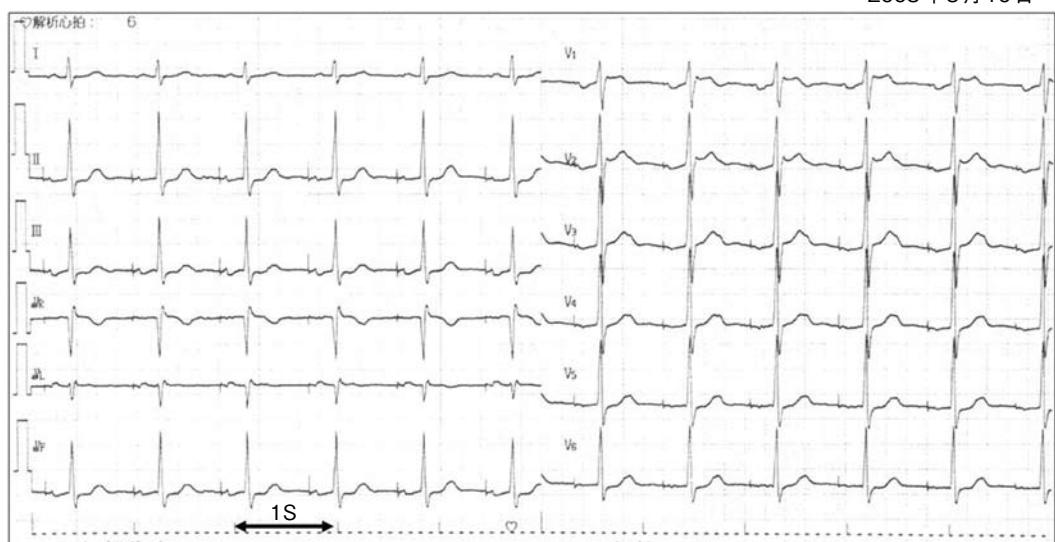
2008年3月10日

図1 平常時(リセットが生じる前)の12誘導心電図

レカイニドの投与が開始となった。退院後、PM clinicにおいて定期的なチェックを受けていたが、心電図記録(図1)、各種測定値やPM内に保存される情報などに問題所見は認められなかった(表1)。
