両室ペーシング機能付きペースメーカー植込みの際に、 左室リードが冠静脈内でstackし単純牽引で リード破損し抜去した1例

さいたま市立病院循環器内科 中嶋一晶・中澤直美・勝木俊臣・宗形昌儒
秋間 崇・神吉秀明・小山卓史

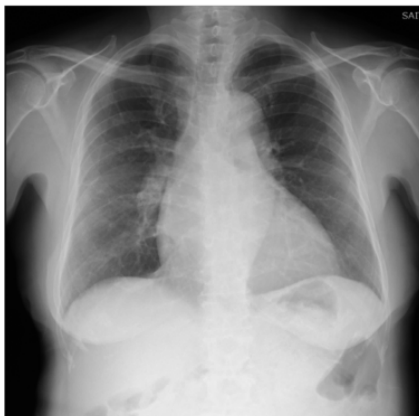
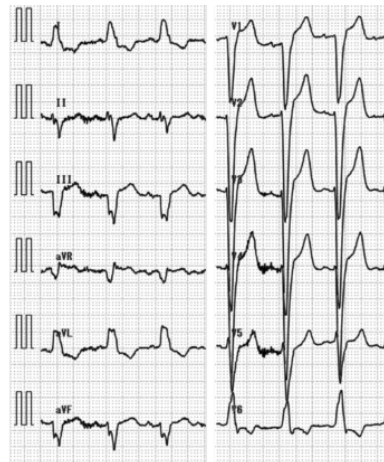
図1 胸部X線および12誘導心電図

心胸郭比の拡大および完全左脚ブロックに伴うQRS幅の延長を認める。

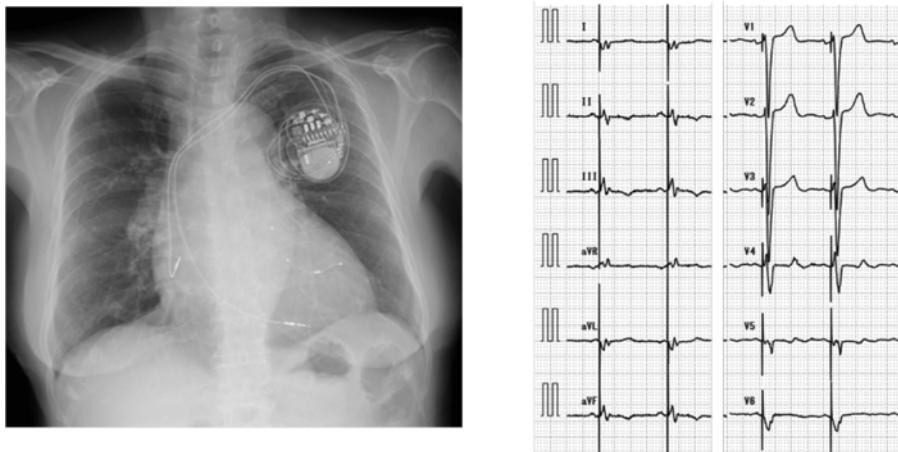
図4 両室ペーシング機能付きペースメーカ植込み後の胸部X線, 12誘導心電図

左室を挟み込むように電極が留置され, QRS幅も短縮を認めた。

の追加を行った。初回に留置した静脈内を再度造影すると, 細い側枝があり, 同部位にS字型の左室リードを留置, パラメーター不良なく同部位が至適であると判断した(図4)。
